Thermografischer Bericht

Objekt:

Aufnahmedatum: 8. Januar 2010

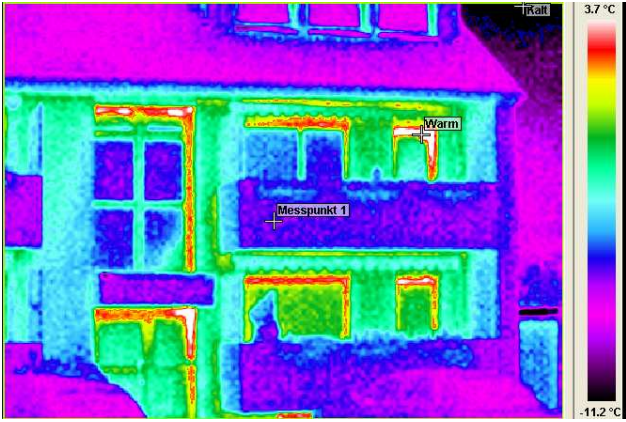
Straßenseite

Anschluß Innenwand – Außenwand erkennbar
Betonsturz oberhalb der Fenster

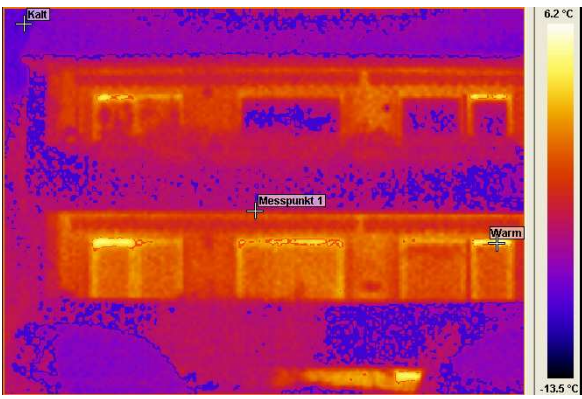
Straßenseite

Anschluß Innenwand – Außenwand erkennbar
Betonsturz oberhalb der Fenster

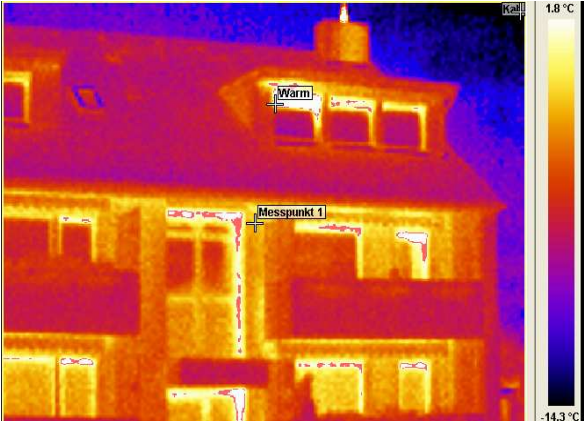
<p>Straßenseite</p> <p>Anschluß Innenwand – Außenwand erkennbar Betonsturz oberhalb der Fenster Wärmebrücke – Kamin Gaubenwand schlechter als das Dach gedämmt Fenster in der Gaube auf Kippstellung</p>
---	--

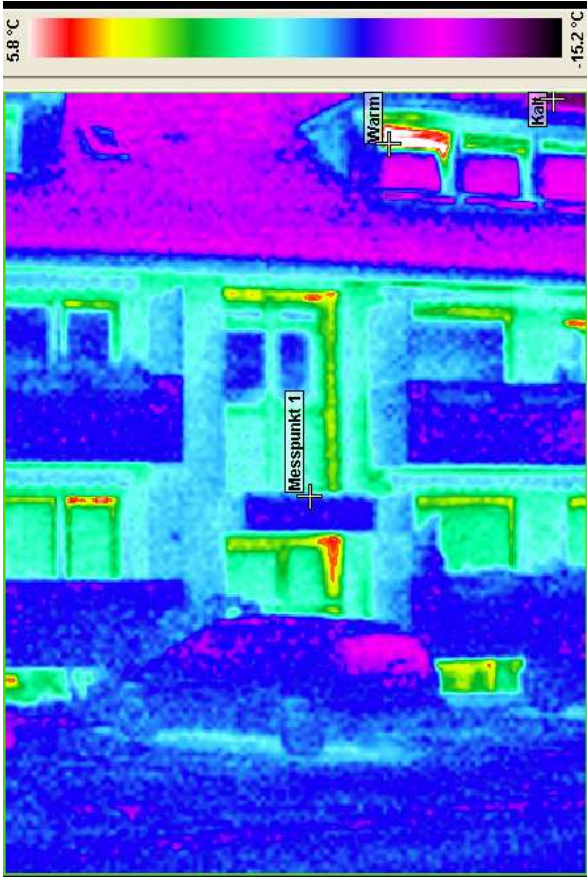
<p>Straßenseite</p> <p>Gaubenwand schlechter als das Dach gedämmt Fenster in der Gaube auf Kippstellung</p>
---	--

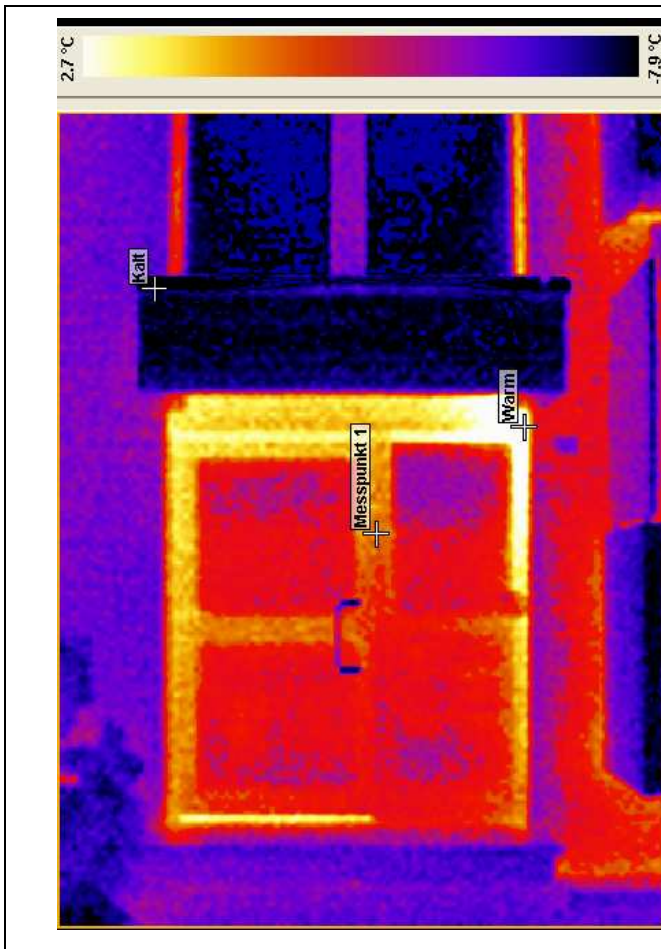
Sturz über der Haustüre - Wärmebrücke

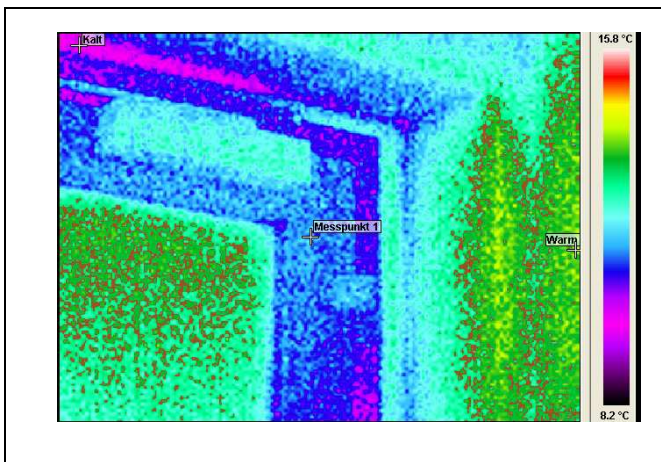
Innenaufnahme Haustüre

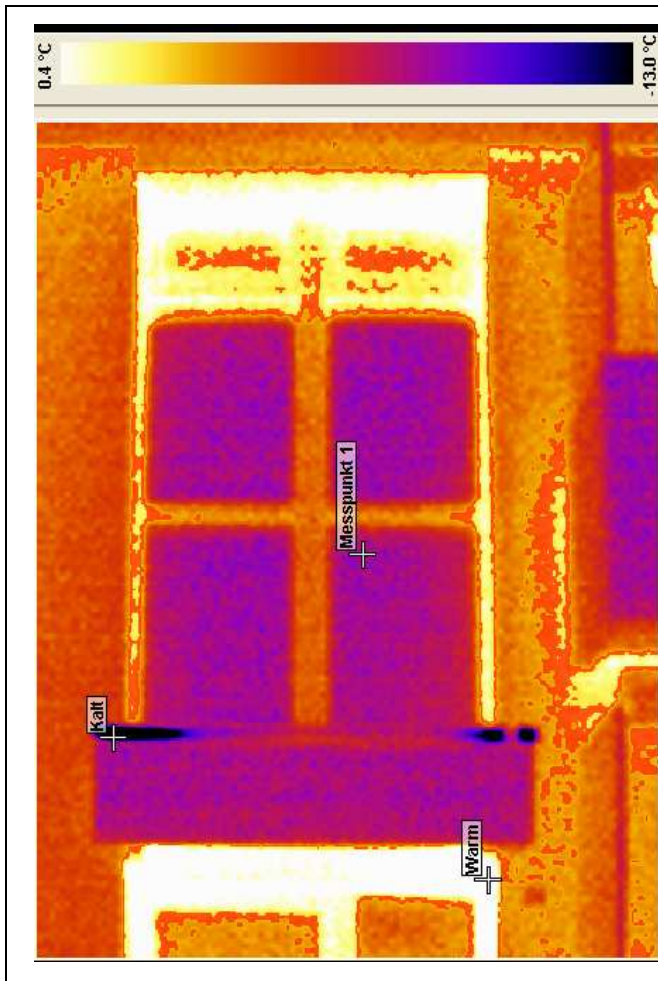
Außenaufnahme Treppenhaus – Energieverluste im oberen Bereich des Fensters

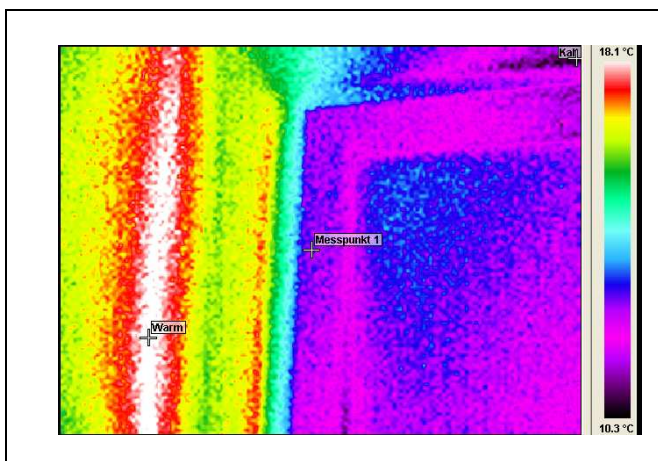
Innenaufnahme Treppenhausfenster, der rotweiße Streifen wird vermutlich ein ungedämmter Heizungsstrang sein

Keine Undichtigkeit auf der Aufnahme zwischen Rahmen und Wand

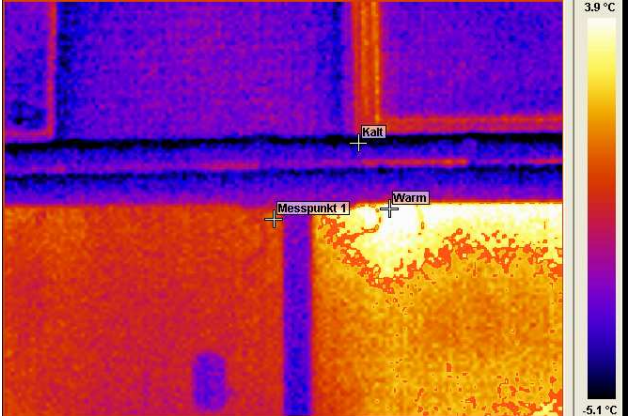
Rückseite des Gebäudes

Wärmeverluste durch die Heizkörpernische

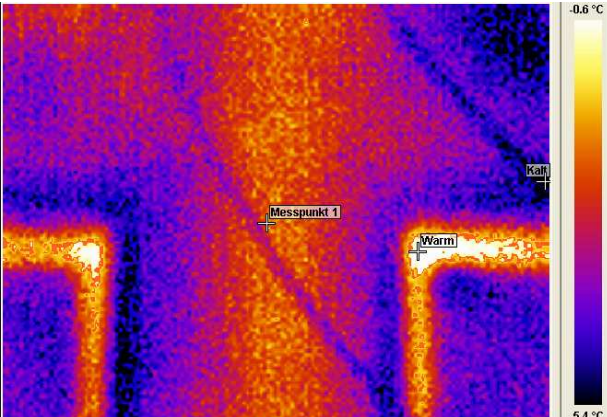
Rückseite des Gebäudes

Wärmebrücke Anschluß Innen-Außenwand
